Uscita AIPIN

22 giugno 2007

Nell'ambito dell'uscita AIPIN del 22 giugno 2007 sono stati effettuati dei sopralluoghi su alcune opere d'ingegneria naturalistica realizzate prima del 1998 per verificarne lo stato d'usura dopo un decennio.

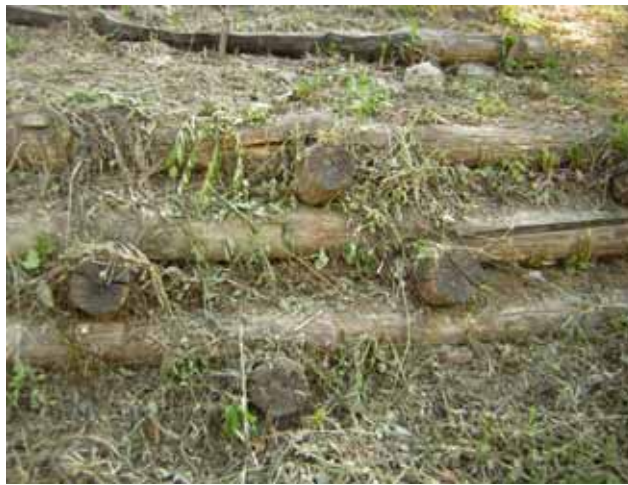
Le palificate e le palizzate realizzate con pali di castagno (Dogliani, Alba), sono tuttora in buone condizioni e non hanno evidenti segni di cedimento. Il legno è in uno stato di buona conservazione.

Foto 1. Dogliani- palificata in castagno.

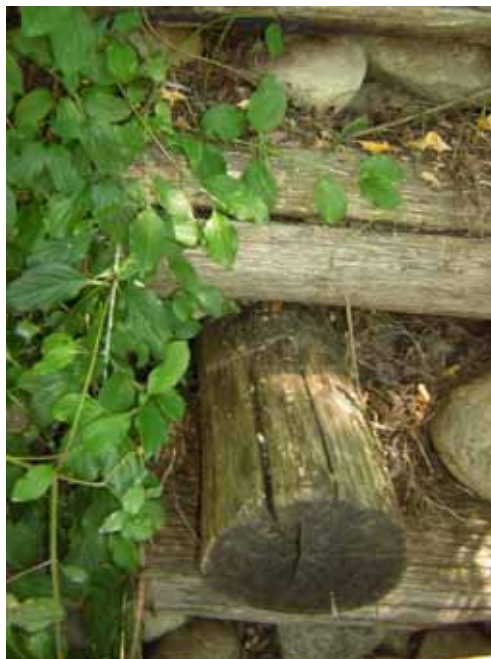
Foto2. Alba- particolare di palificata in castagno.

Il legno dei pali di castagno scortecciato è integro e non ci sono segni di cedimenti strutturali.

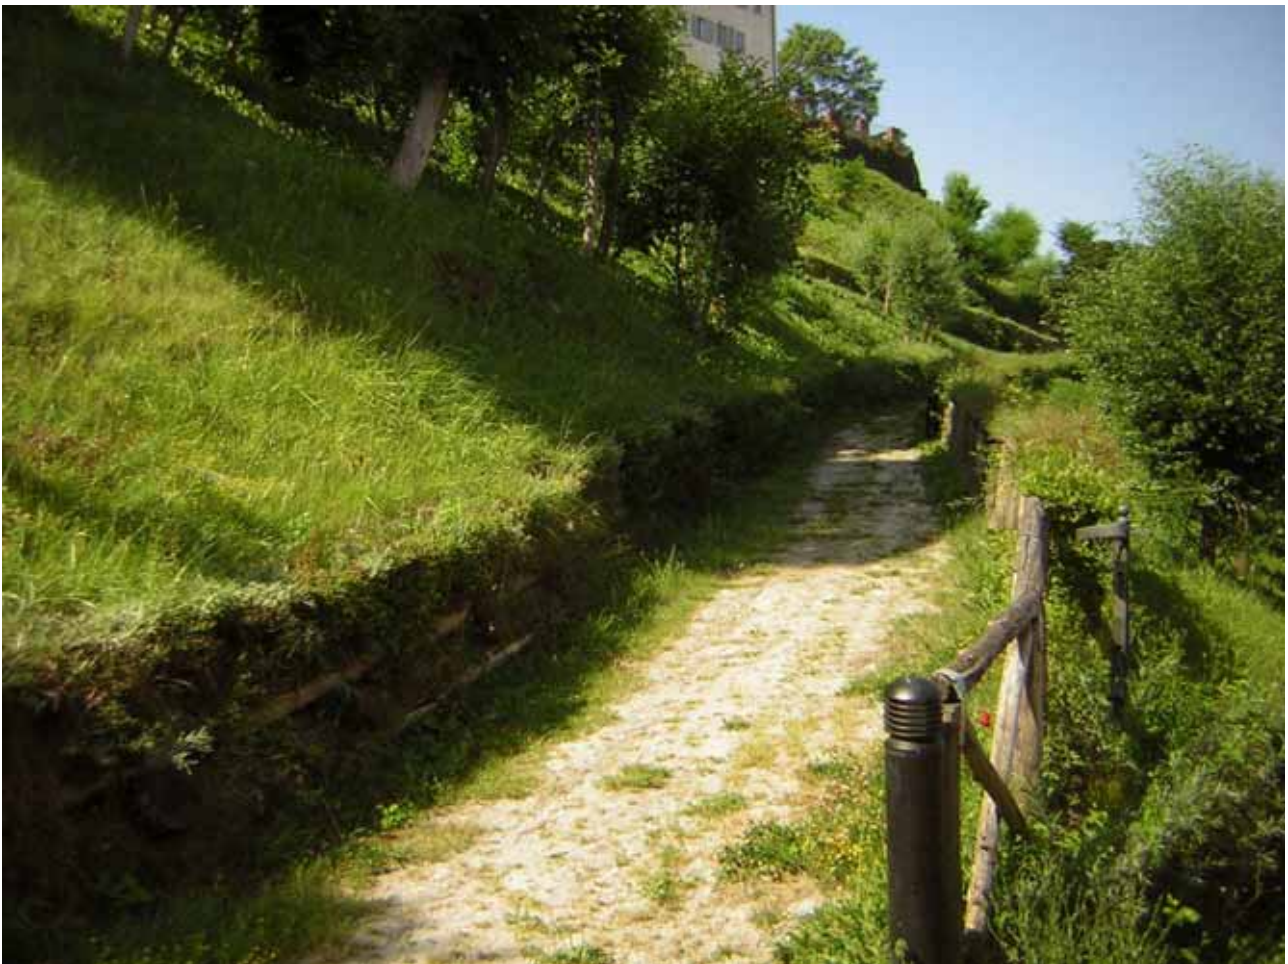
A Dogliani le talee di *Salix*, *Crataegus*, *Ligustrum*, hanno avuto un buon attecchimento. Le tre specie arbustive si comportano bene anche nei confronti della potatura annuale che viene fatta ordinariamente per mantenere bassa la bordura.

Anche l'inerbimento è stato positivo, con l'affermazione di una cotica a prevalenza di Gramineae con scarsa presenza di dicotiledoni infestanti.

Foto 3. Dogliani veduta del sentiero con palificate rinverdite.

L'intervento mantiene nel complesso la sua funzionalità di stabilizzazione della scarpata e di fruizione dell'area.

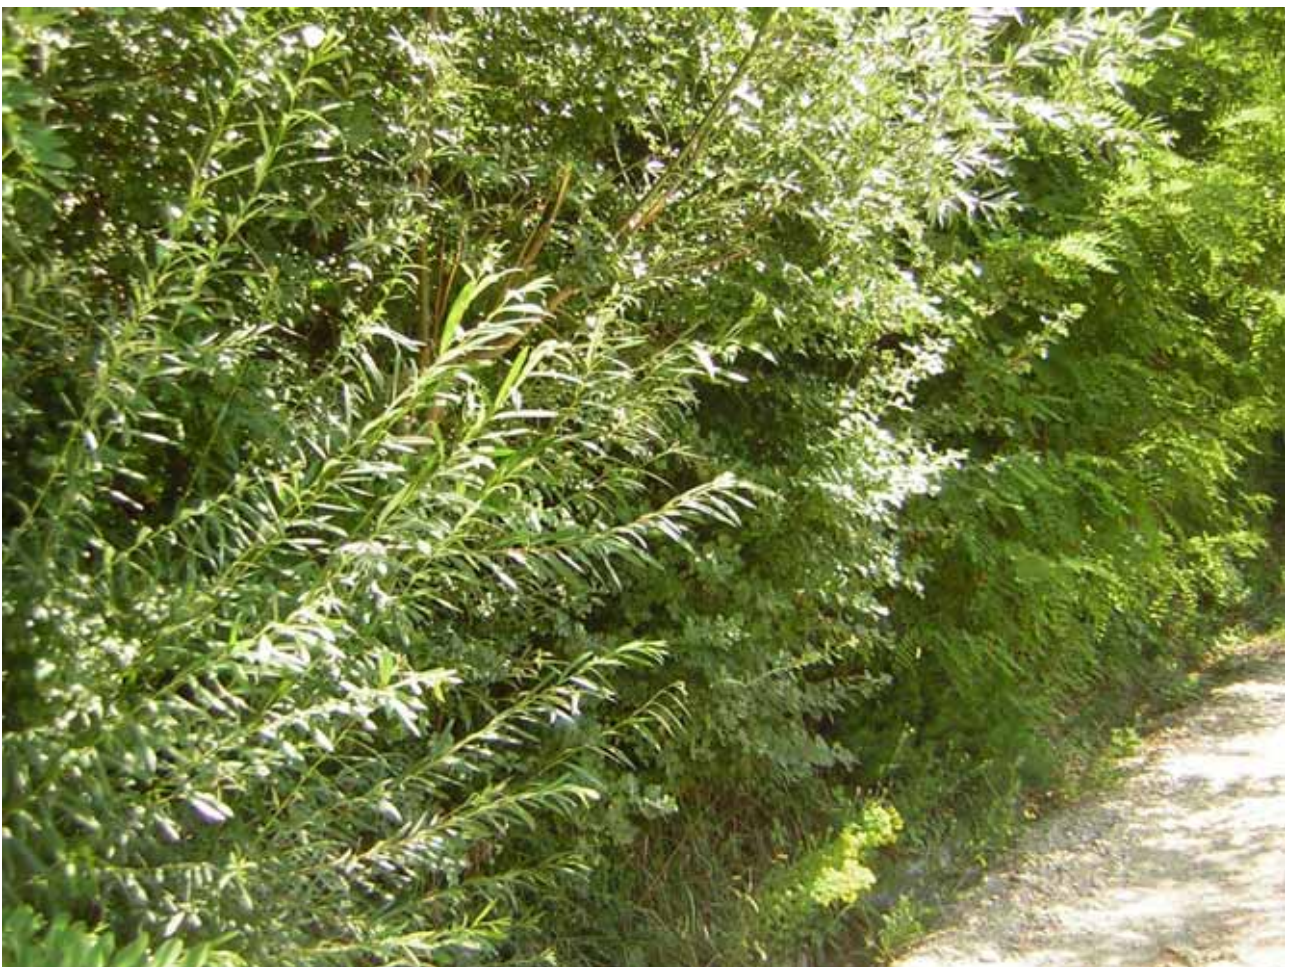
L'intervento è riuscito, le palificate sono state coperte da vegetazione naturale inserendosi pienamente nell'ambiente e nel paesaggio, anche in questo caso le talee di *Salix* e *Crataegus* hanno attecchito bene.

Foto 4. Alba- Salice e Biancospino a copertura della palificata.

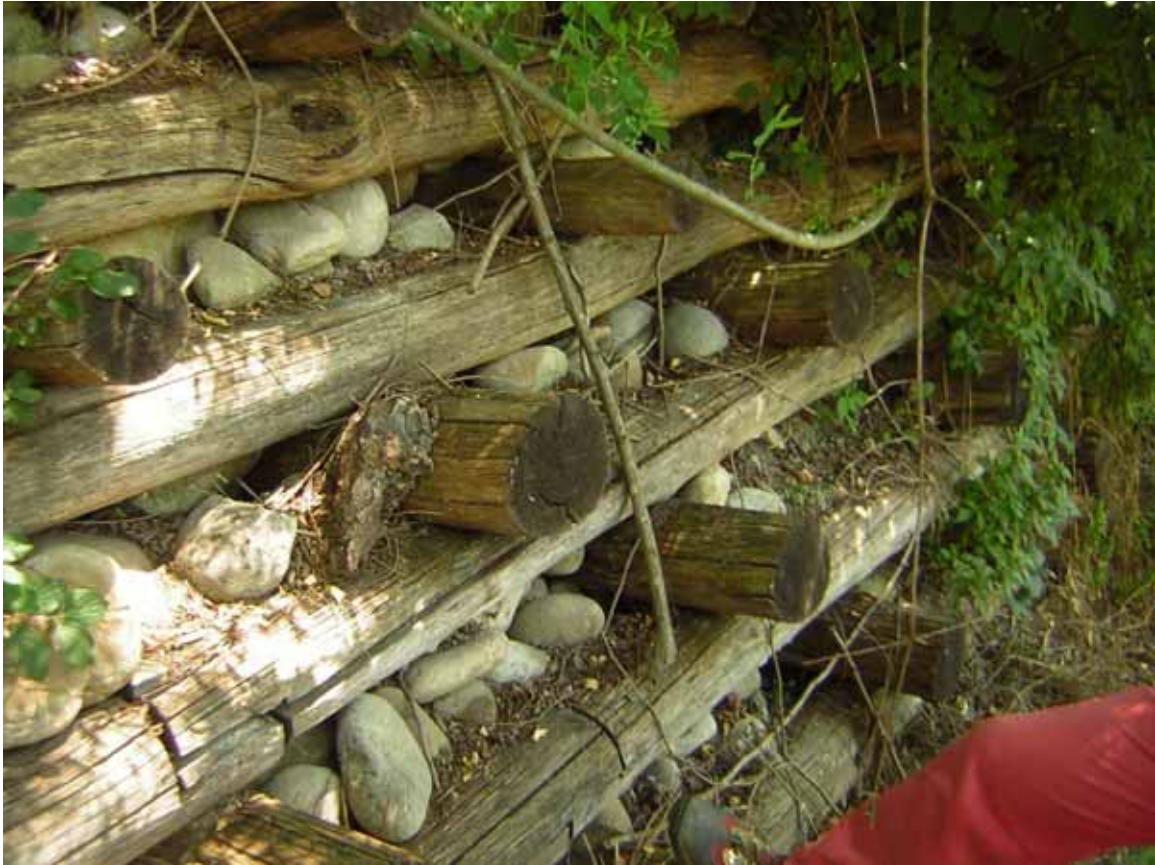
Foto 5. Alba- palificata drenante in corrispondenza di impluvio.

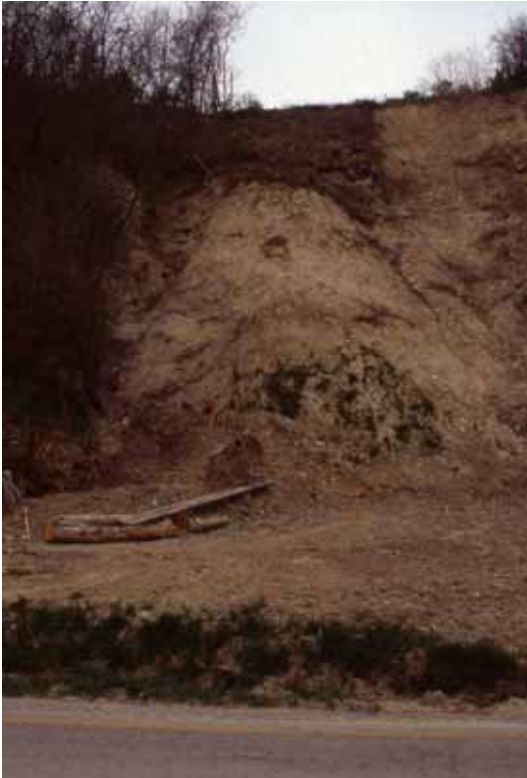
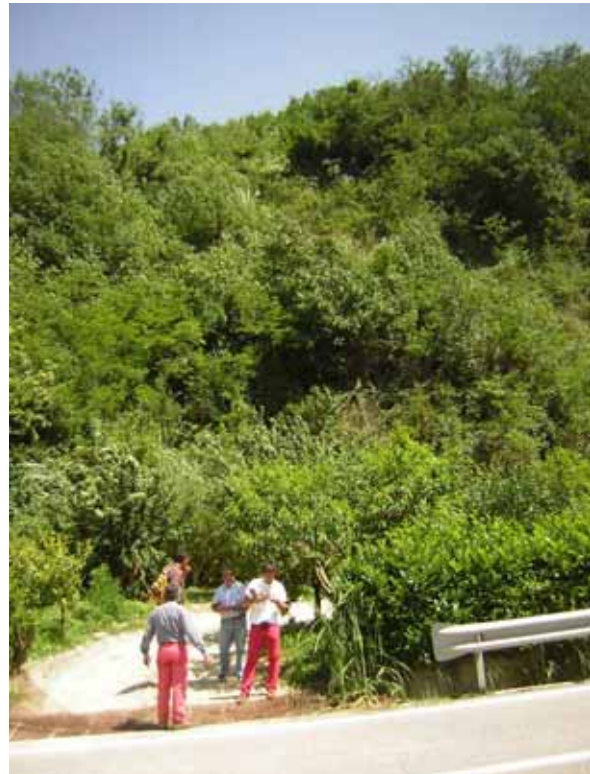
Lo stesso punto prima dei lavori (1996) e oggi.

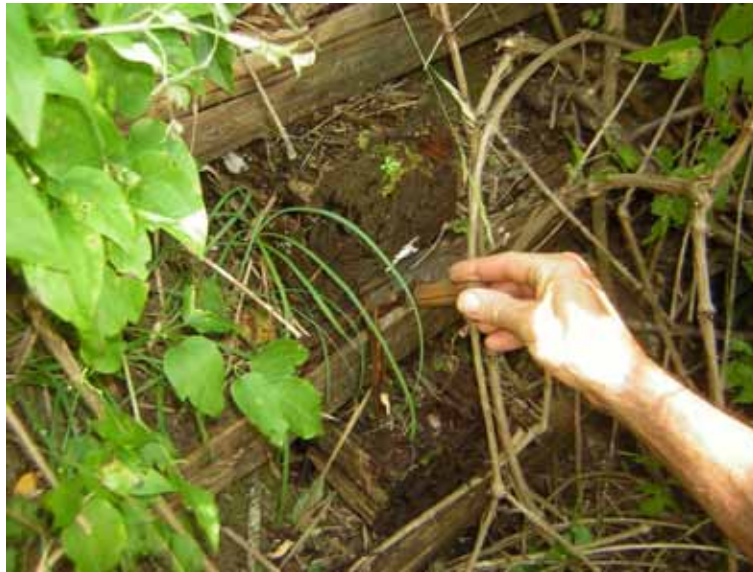
Per quanto riguarda le opere realizzate a Diano d'Alba, è stato constatato che i pali di pino laricio sono completamente degradati (foto 6) . Le palificate sono tuttora presenti e rinaturalizzate, ma i pali hanno evidenti segni di marciume e di cedimenti in corrispondenza dei punti di ancoraggio.

Foto 6. Diano- Palificata in Pino laricio: il coltello penetra completamente nel palo senza sforzo.

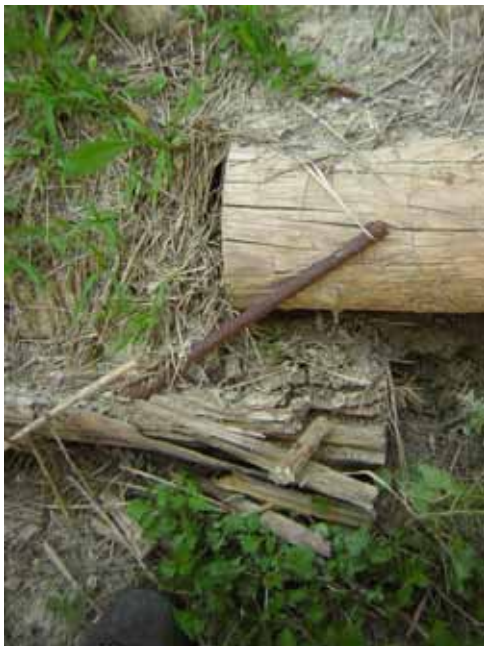
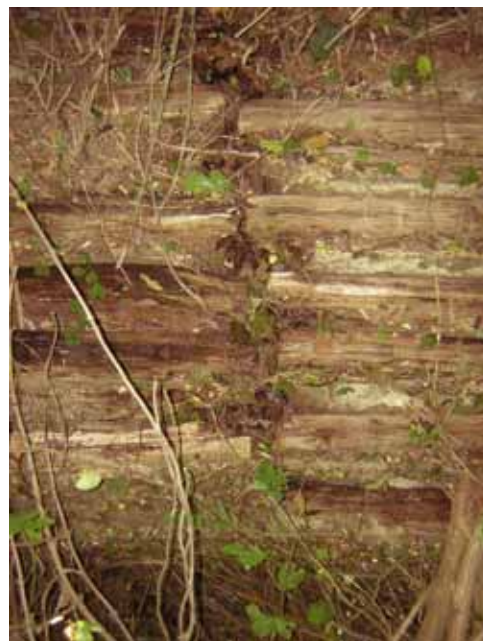
Foto 7. Diano- cedimenti del legno in corrispondenza delle chiodature. A destra, struttura collassata su se stessa.

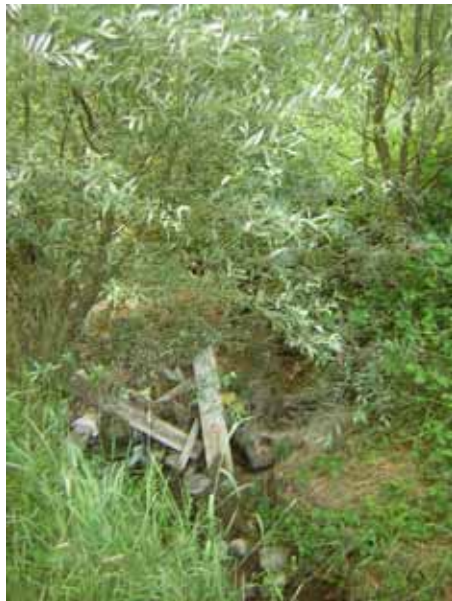
A dieci anni di distanza l'opera appare ancora efficace, si osserva tuttavia un progressivo diradamento dei salici da talea. Le briglie sono ancora efficaci anche se alcune risultano scalzate, senza peraltro determinare un calo di efficienza dell'intera sistemazione.

Foto 8. Cisterna- Briglia in legname parzialmente collassata

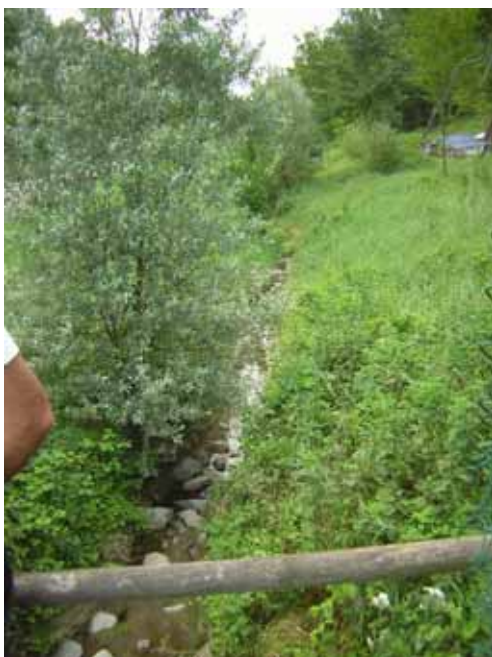
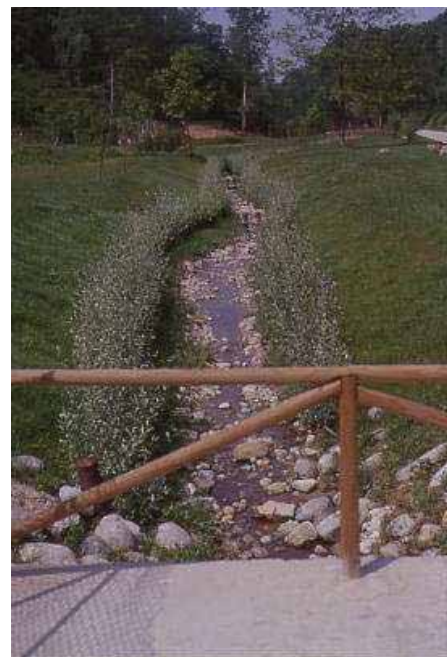
Foto 9. Cisterna Salici su riva sinistra, è evidente il diradamento dei salici rispetto alla situazione iniziale (a sinistra)
